Ulvilan kaupunki

Pilaantuneiden maa-alueiden ja kaatopaikkojen selvitys

Ulvilan keskustaajaman yleiskaava 2045

Päiväys	9.1.2024
Laatija	Maija Manninen
Tarkastaja	Jenni Haapaniemi, Maarit Virkkunen
Hyväksyjä	Juha Virola
Projektinumero	YKK67962

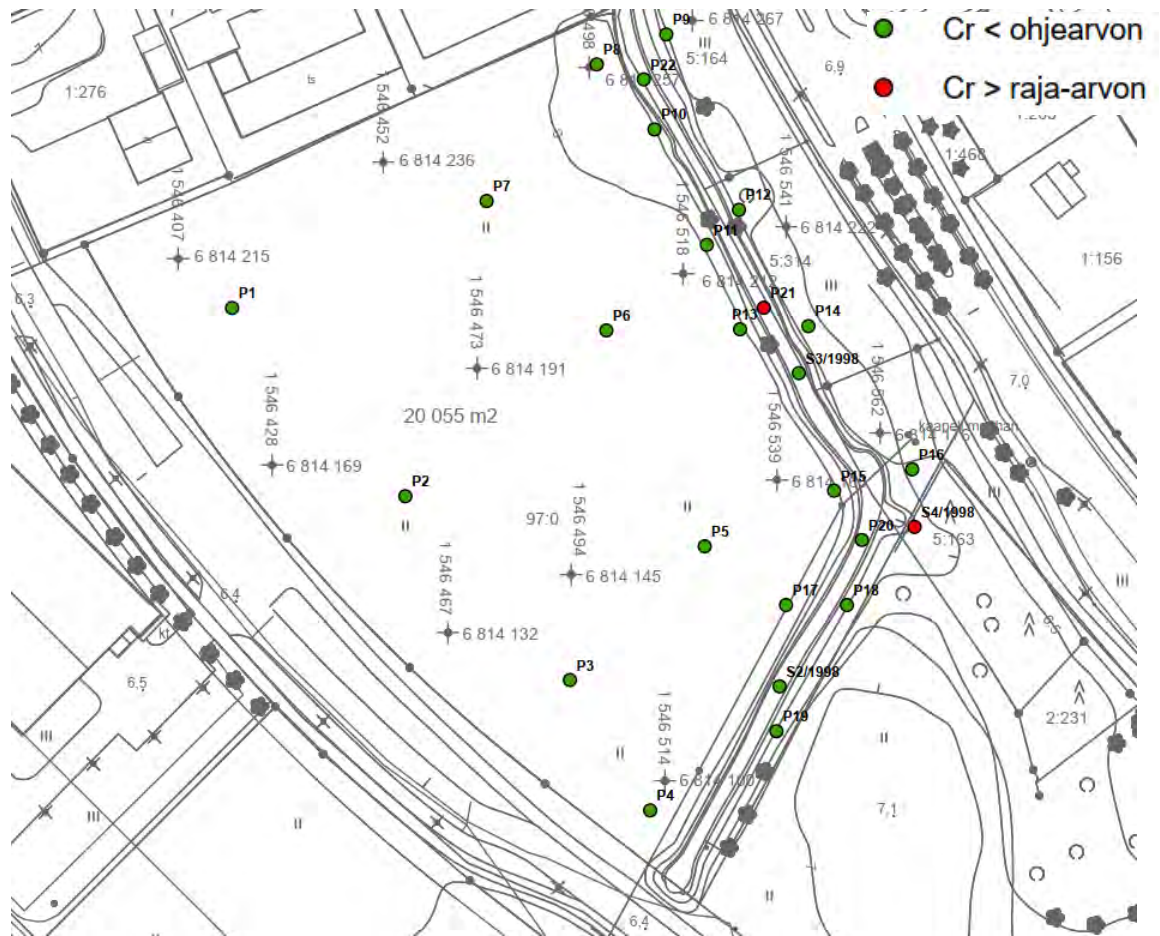
Nahkatehtaan jätevedenpuhdistamo, varastorakennuksia ja jätevesien purkuoja sijaitsevat kiinteistöllä 886-401-0097-0005. Kuvassa 1 esitetyillä tutkituilla maa-alueilla ei todettu vuonna 2006 kohonneita metalli- tai öljypitoisuuksia. Murjunojan sedimentissä todettiin nahkatehtaalta peräisin olevia päästöjä. Kohonneita kromipitoisuuksia todettiin vuonna 2006 tehdyssä tutkimuksessa (Suurpään alueen maaperätutkimus, Pöyry Environment Oy 26.5.2006) pisteessä P21 ja vuoden 1998 tutkimuksen pisteessä S4 ylemmän ohjearvon ylittävässä pitoisuudessa (4000 – 6000 mg/kg, sedimentin pinnasta 1 m syvyyteen). Murjunojassa on kromipitoista sedimenttiä arviolta 50 – 100 m matkalla nahkatehtaan jätevesien entisestä purkupisteestä alavirtaan päin.

Kuva 1. Nahkatehtaan jätevedenpuhdistamon ja varastoalueen luoteisosan maaperä- ja sedimenttitutkimuspisteet. Pöyry 2006

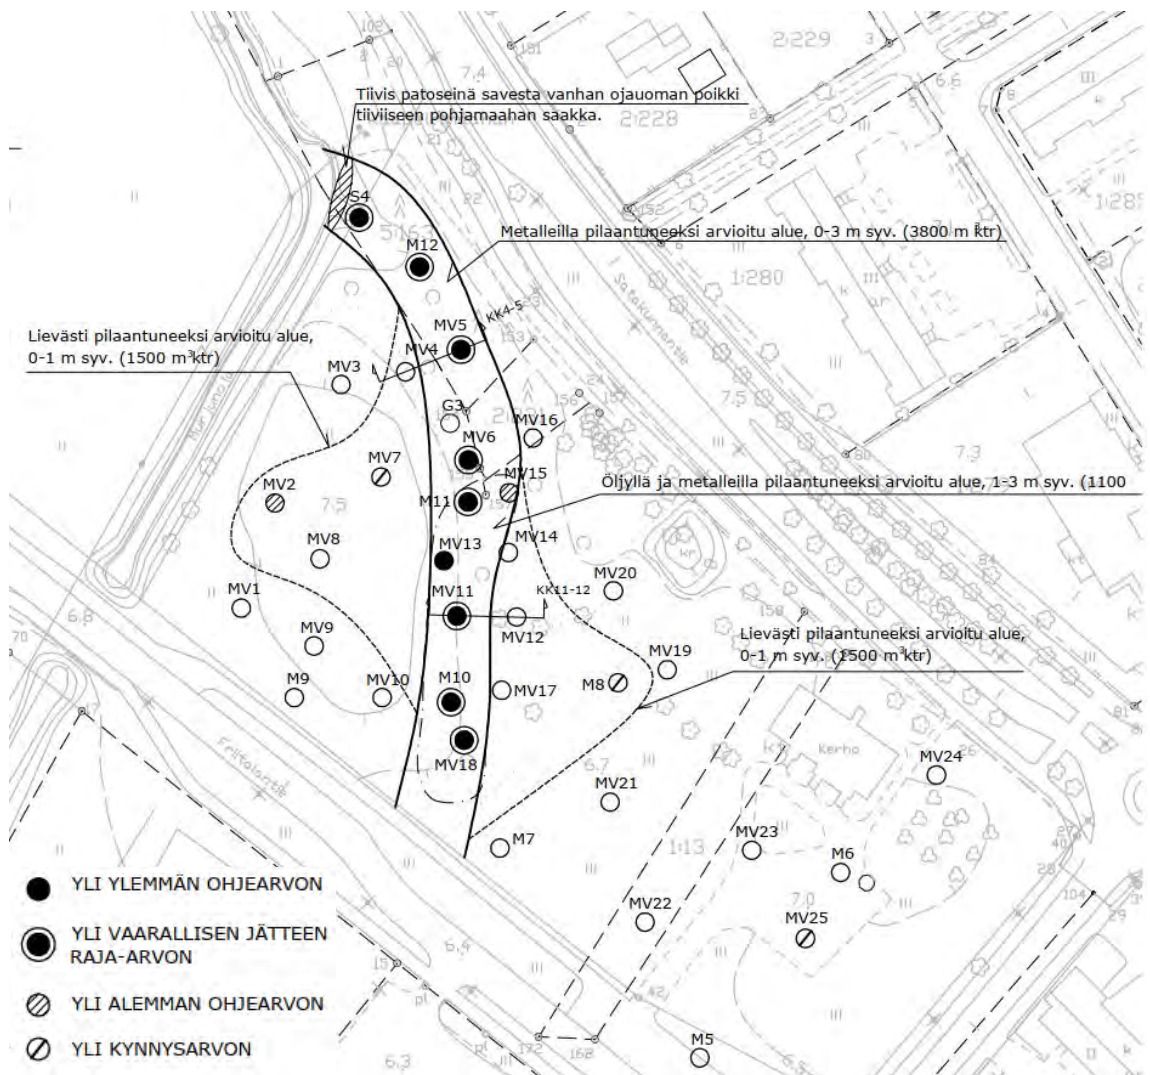
Ojan kaakkoispuolella on tehty tutkimuksia vuosina 1998 ja 2000 (kuva 2). Tehtyjen tutkimusten, pitoisuustarkastelun ja alustavan riskinarvioinnin perusteella maaperä on kohteessa pilaantunut metalleilla (kromi, lyijy, antimoni) sekä öljyhiilivetyjen raskailla ja keskitisileillä sekä haihtuvilla öljyhiilivety-yhdisteillä (Pilaantuneen maaperän puhdistussuunnitelma, ent. nahkatehtaan alue, Suurpää, Ulvila, Ramboll Finland Oy 18.1.2013). Ylempi ohjearvo ylittyy täytetyn ojan kohdalla noin 2500 m²:n kokoisella alueella. Pilaantuneisuus sijoittuu täytetyn ojan ja laskeutusaltaan sedimentteihin noin kolmen metrin syvyyteen maanpinnasta ja osittain täyttömaamassoihin. Oja ja alueen täyttömaa on noin metrin syvyyteen saakka puhdasta, mutta pisteessä MV 5 maaperä on pilaantunutta jo maanpinnasta lähtien. Pilaantuneen makaistaleen leveys on 15–20 metriä ja syvyys maksimissaan 3 metriä.

Keskimäärin voimakkaasti pilaantunutta maa-ainesta arvioidaan olevan noin 1,5 metrin paksuudelta. Voimakkaasti pilaantuneen, yli ylemmän ohjearvopitoisuuden olevien maa-aineksien kokonaismäärä on noin 3800 m³ltr, josta suuri osa voidaan tehtyjen analyysien perusteella luokitella vaaralliseksi jätteeksi. Pilaantuneeksi luokitellun maa-aineksen kaatopaikkakelpoisuustestauksia ei ole tehty. Öljyllä voimakkaasti pilaantunut alue rajoittuu alueen eteläosaan noin 1050 m²:n alueelle ja sen osuus em. massamäärästä on noin 1100 m³ltr. Lisäksi täyttöalueella on lievemmin metalleilla pilaantunutta maa-ainesta (pitoisuus alle ylemmän ohjearvon) noin 3000 m²:n suuruisella alueella maan pintakerroksessa noin metrin paksuisena kerroksena (3000 m³ltr).

Kuva 2. Nahkatehtaan jätevedenpuhdistamon ja varastoalueen kaakkoisosan maaperä- ja sedimenttitutkimuspisteet ja pilaantuneiden alueiden rajaus. Ramboll 2013

Puhdistustarve-merkinnällä on merkitty nahkatehtaan jätevedenpuhdistamo ja varastoalue. Puhdistustarve-merkintä on tehty yli 20 vuotta vanhojen tutkimusten ja niiden perusteella tehdyn alustavan riskinarvion perusteella. Näytteille ei ole mm. tehty liukoisuustestejä, joista saadaan tärkeää tietoa kohteen ympäristö- ja terveysriskien kannalta. Kohteelle suositellaan lisätutkimuksia ja niihin perustuvaa päivitettyä riskinarviota viimeistään myöhemmissä kaavoitusvaiheissa.

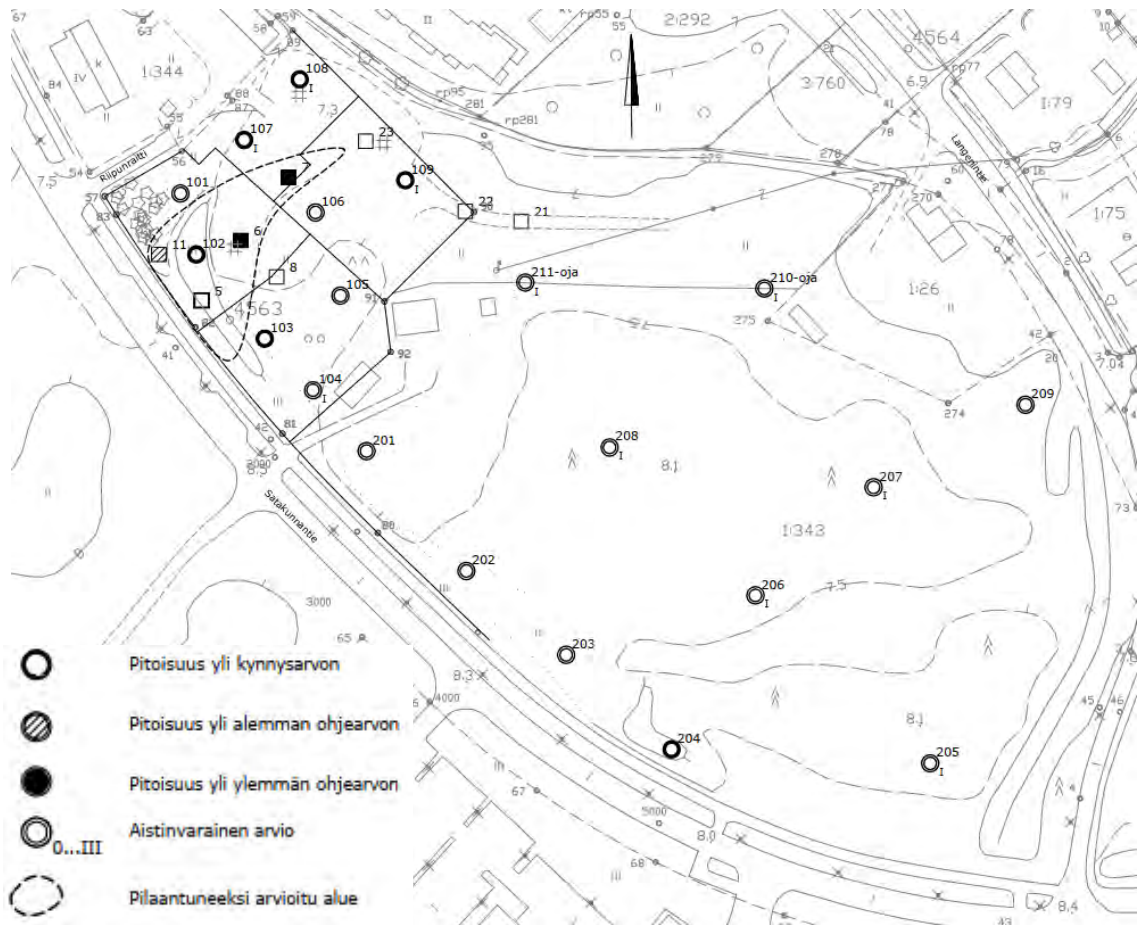
Kohde on kiinteistöllä 886-408-0001-0343. Vuonna 1996 ja 2011 tehtyjen tutkimusten (Maaperän pilaantuneisuustutkimus, Ent. Koskisen sahan alueet, Ramboll Finland Oy 16.11.2011) perusteella VNa:n 214/2007 mukainen ylempi ohjearvo ylittyy kuparin osalta sahan käytössä olleen kulkutien ja pihan alueella noin 1300 m²:n kokoisella alueella (kuva 3). **Pilaantuneisuutta on 0,5...1,0 metrin** paksuisessa kerroksessa. Pilaantuneen maa-aineksen kokonaismäärä on noin 950 m³ltr. Pilaantunut maa-aines saattaa sisältää lisäksi jonkin verran rakennusjätettä, sahan purua yms.

Kuva 3. Kosken kyllästämön alueen tutkimuspisteiden sijainti. Ramboll 2011

Kohde on kiinteistöillä 886-408-0001-0343, 886-408-0001-0026 ja 886-401-0002-0350. Vuonna 1996 ja 2011 tehtyjen tutkimusten perusteella maaperä on kohteessa pilaantunut metalleilla (Maaperän pilaantuneisuustutkimus, päiväkodin tontti, Ramboll Finland Oy 11.10.2011). Ylempi ohjearvo ylittyy ojan ja entisen kulkutien kohdalla noin 1500 m²:n kokoisella alueella (kuva 3).

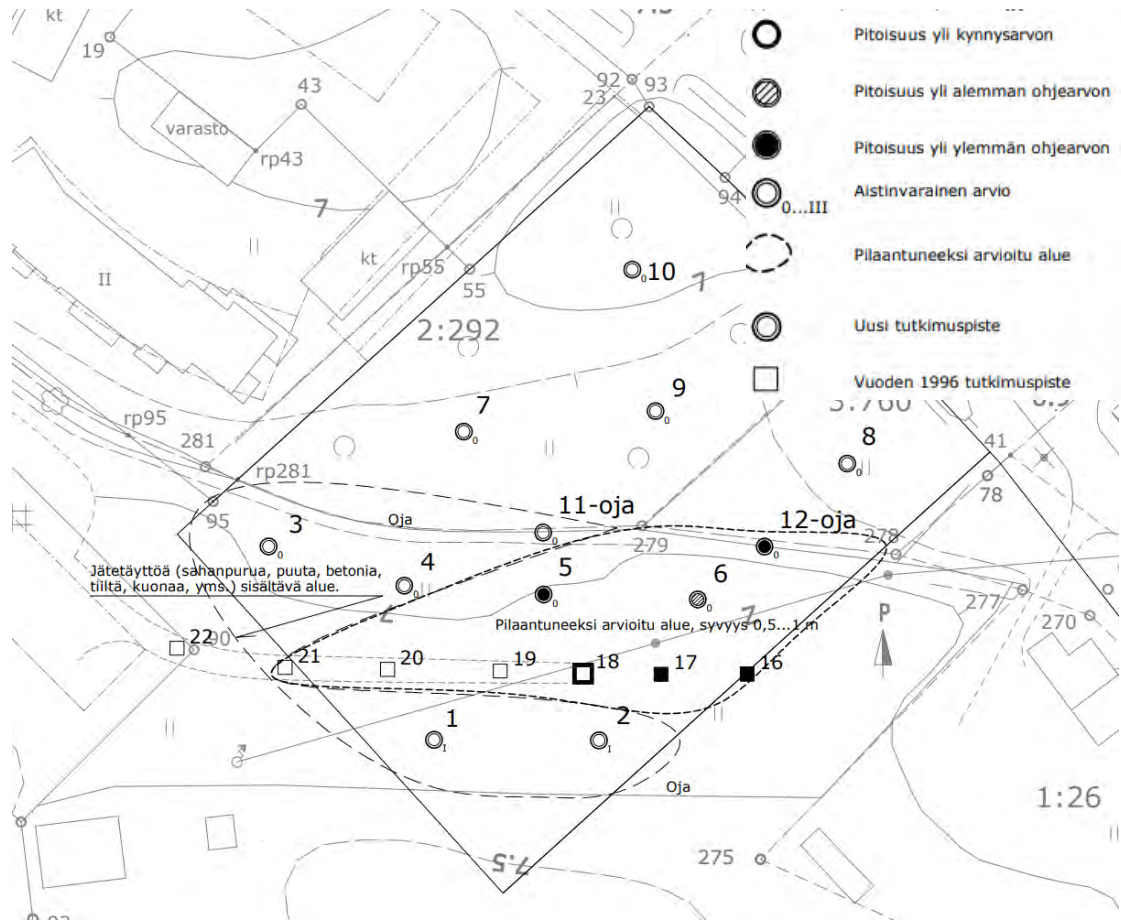
Kuva 4. Päiväkodin tontin tutkimuspisteiden sijainti. Ramboll 2011
