SISÄILMASTONÄYTTEENOTTO

Koy Mukulatori

Mukulamäentie 1

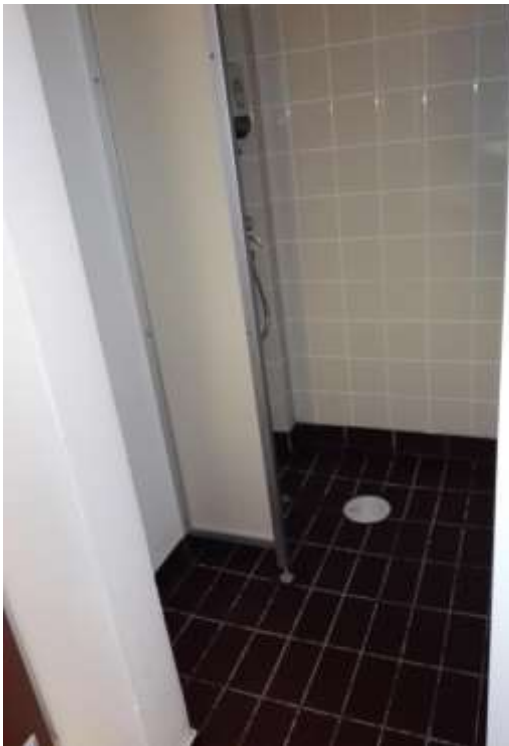
Märkätilojen pintalattiat Gann 53-64.
Suihkunurkkauksen seinät
Gann 42-51.

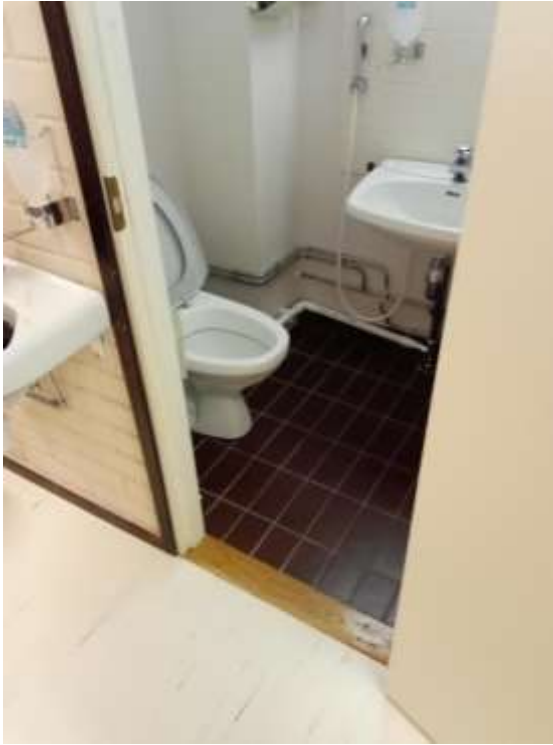
WC-tilojen pintalattiat Gann 54-61.

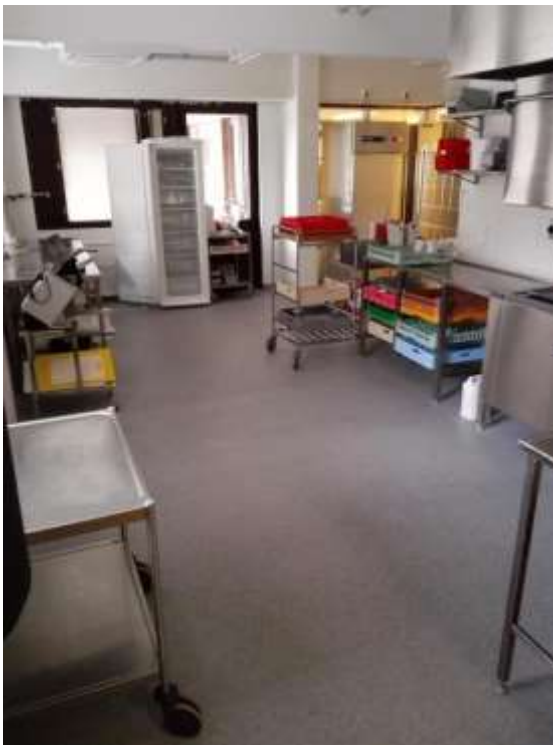
Keittiön pintalattia Gann 53-61.
Keittiön lattiapinnoite on uusittu 2017.

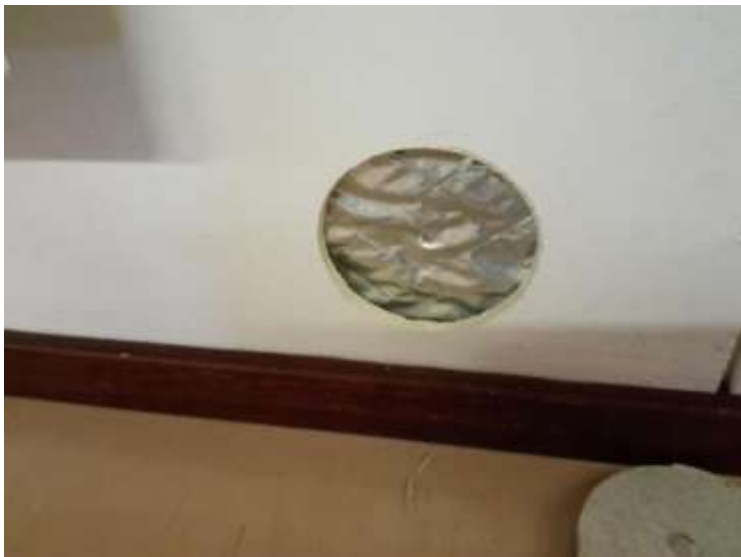
Materiaalinäytteenottopiste 1
levyrakenteiseen seinään.
Rakenteissa ei havaittavissa
vauriojälkiä tai ummehtunutta hajua.

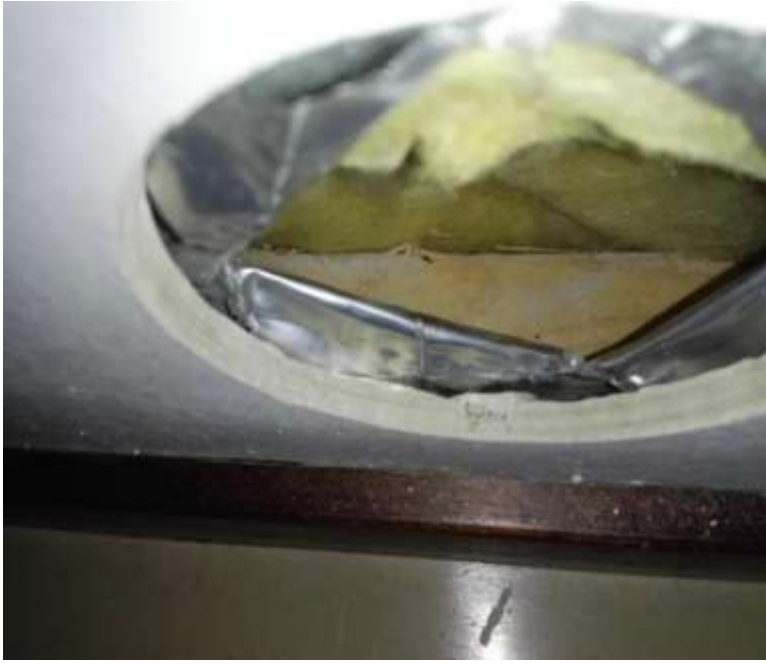
Materiaalinäytteenottopiste 1
levyrakenteiseen seinään.
Rakenteissa ei havaittavissa
vauriojälkiä tai ummehtunutta hajua.

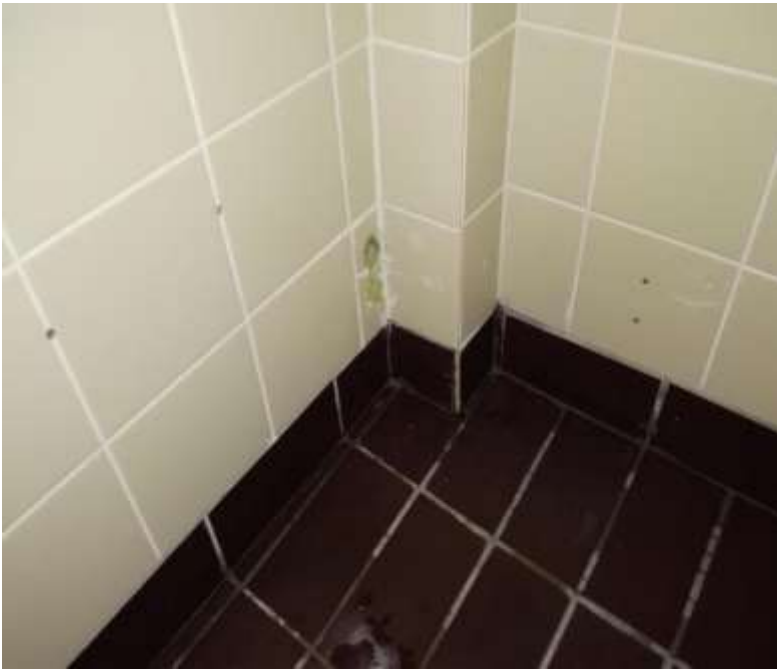
- toisen kerroksen tilojen sisäilmassa ei ollut aistittavissa normaalista poikkeavaa hajua
- materiaalinäytteiden näytteenottopisteissä (3 kpl ulkoseiniin) lämmön-eristevilloista tai rakenteista ei ollut aistittavissa ummehtunutta hajua
- märkätilojen laattasaumojen havaittiin olevan paikoin rikki ja laatoitusta kopona (=irti alustasta). Näillä on lähinnä vaikutusta, mikäli pesuhuoneita käytetään
- katon akustolevyt ovat reunoistaan avoimia
- akustolevyistä irtosi runsaasti pölyä niitä liikuteltaessa. Levyjen pinnoilla oli myös havaittavissa irtopölyä. Näistä saattaa irrota pölyä myös silloin kun tiloissa on runsaasti käyttäjiä
- akustolevyjen takana ei tarkastelupisteissä havaittu vedervalumajälkiä tms
- tuloilmanvaihtokanavien sisäpinnoilla ei todettu olevan normaalista poikkeavaa määrää irtopölyä tai likaa (kaksi tarkastuspistettä, tilat 212 ja 235).

Saumoja rikki ja lattialaattoja kopona
(=irti alustasta).

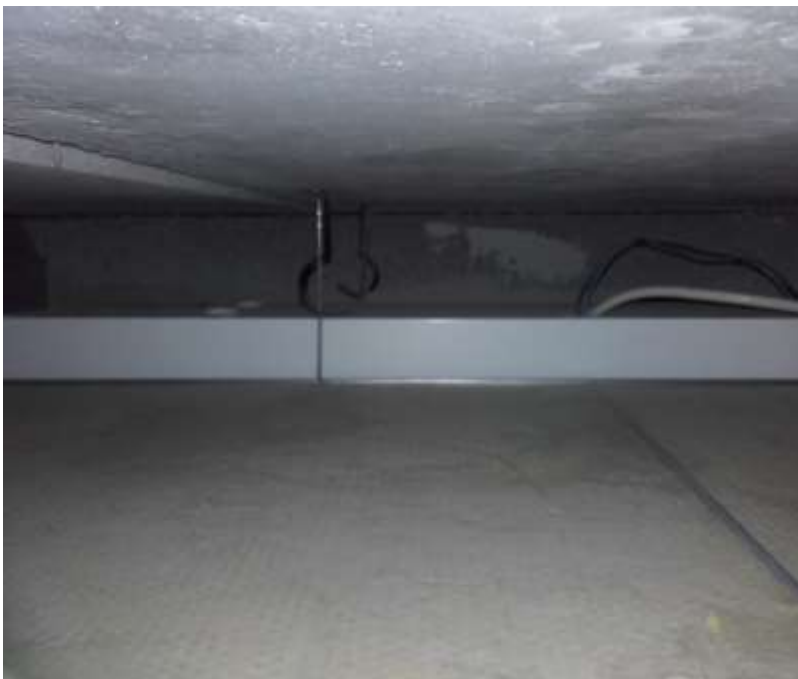
Tarkastuspisteissä ei akustolevyjen takana havaittu vedervalumajälkiä tms

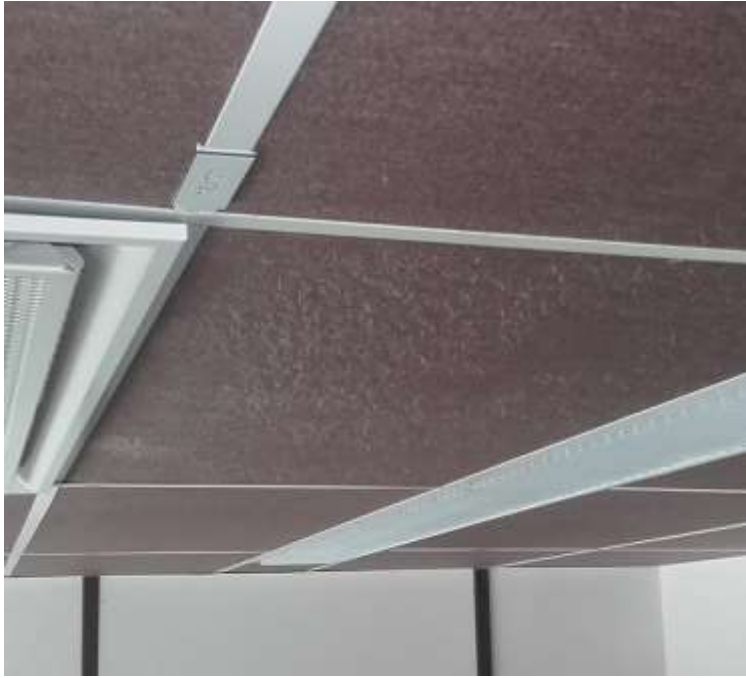
Akustolevyjen pinnoilla havaittavissa irtopölyä

Aistinvaraisessa tarkastelussa katon akustolevyn pinnoilla havaittiin pölyä. Vaikka tämä ei tosin vaikuttanut kahden viikon laskeumanäytteiden tuloksiin, olisi

akustolevyjen pinnat suositeltavaa vähintään imuroida. Akustolevyjen pinnoittamista esimerkiksi pölynsidontakemikaalilla tulisi myös harkita. Jollain aikavälillä akustolevyt on mitä todennäköisemmin tarpeen uusia.

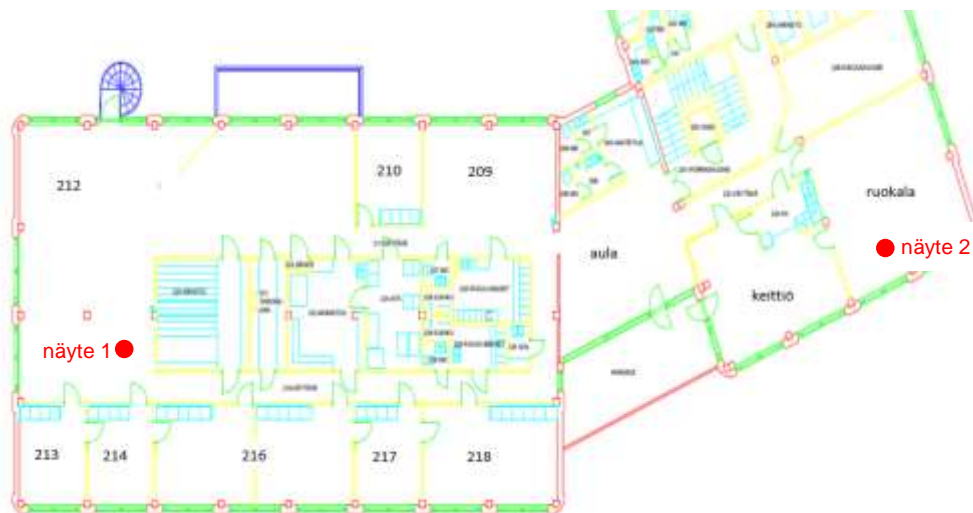
Näytteenottopisteet on merkitty seuraavaan pohjakuvaan punaisin pistein:

➤ tila 212, IV-tulo 0,2 kuitua/cm²

➤ tila 235, IV-tulo 2,9 kuitua/cm²

Tulokset alittavat reilusti keskimääräisen kuitupitoisuuden IV-kanavien sisäpinnoilla. Tuloilmakanavan pinnalla on keskimäärin 10–30 kuitua/cm² (ILMI-hanke, Kovanen ym).

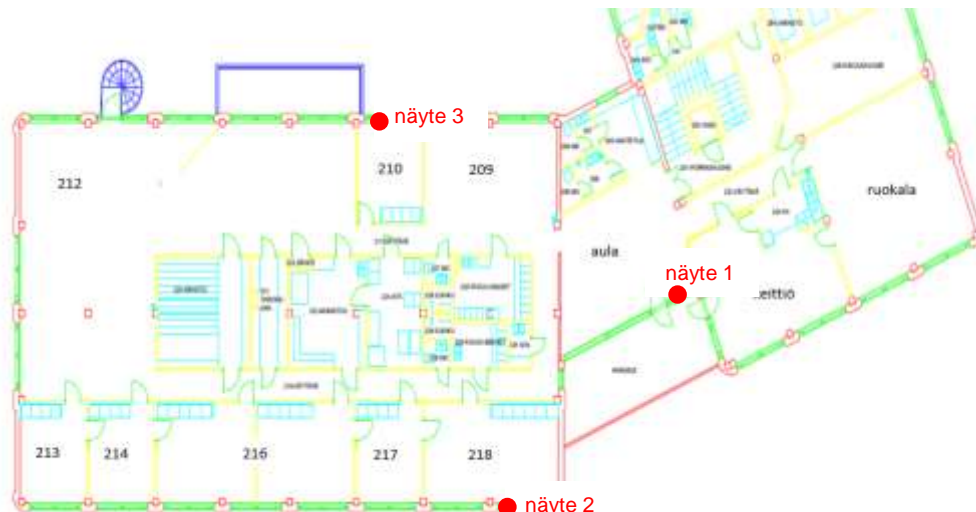
Näytteenottopisteet on merkitty alla olevaan pohjakuvaan punaisiin pisteisiin:

- näyte aulasta ulkoseinärakenteen lämmöneristevillaa
- näytteessä esiintyy niukasti kosteusvauriosta indikoivia mikrobilajikkeita, *Geomyces, Ulocladium*
- näytteessä ei esiinny bakteereja
- näytteessä ei esiinny sädesieniä
- laboratorioanalyysin perusteella **näytteessä ei viitettä vauriosta**

- näyte opetustilasta 218, ulkoseinärakenteen lämmöneristettä
- näytteessä ei esiinny kosteusvauriosta indikoivia mikrobilajikkeita
- näytteessä esiintyy niukasti bakteereja
- näytteessä ei esiinny sädesieniä
- laboratorioanalyysin perusteella **näytteessä ei viitettä vauriosta**

- näyte opetustilasta 210, ulkoseinärakenteen lämmöneristettä
- näytteessä ei esiinny kosteusvauriosta indikoivia mikrobilajikkeita
- näytteessä esiintyy niukasti bakteereja
- näytteessä ei esiinny sädesieniä
- laboratorioanalyysin perusteella **näytteessä ei viitettä vauriosta**
