ULVILAN KESKUSTAAJAMA

Rakennetun kulttuuriympäristön inventointi

Sitowise Oy

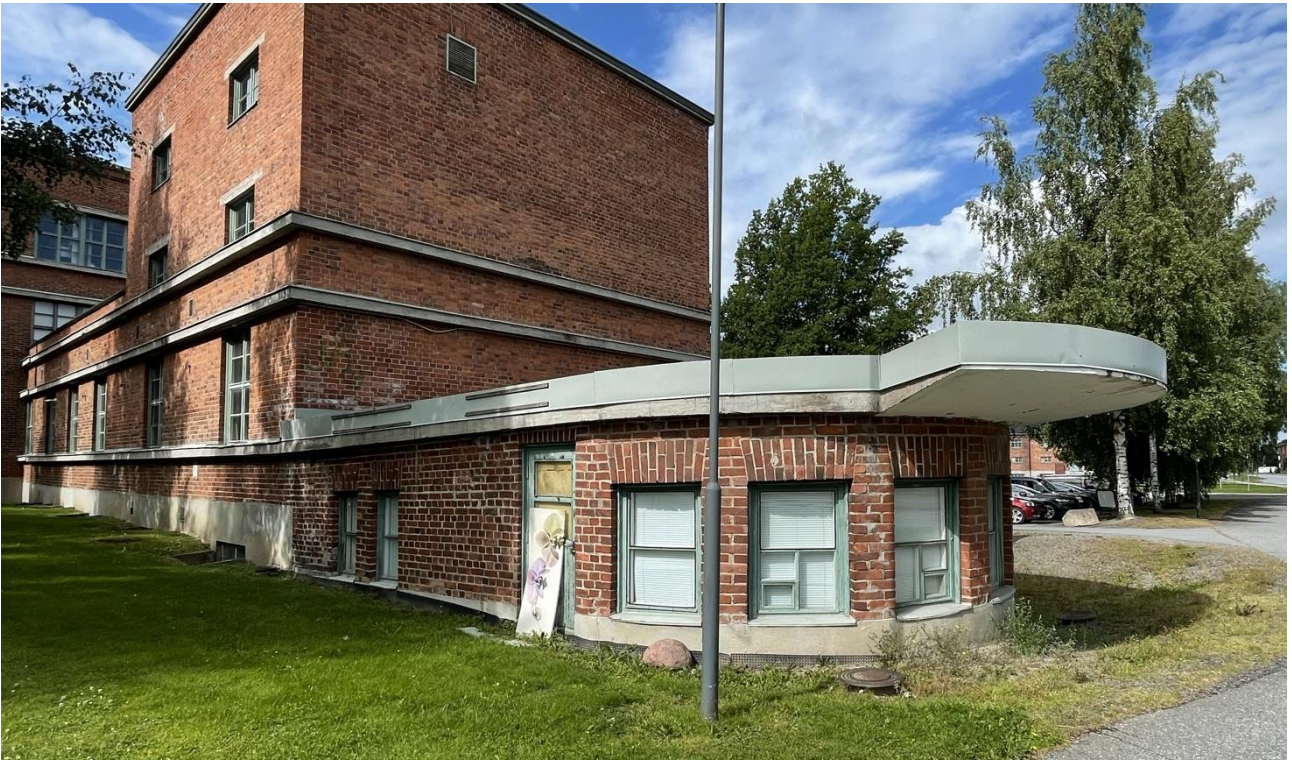
Kuva 3.8. Friitalan tehdas. Matalahko pyöristetty osa sijaitsee rakennuksen eteläpuolella. Kuva kohdekäynniltä, 2023.

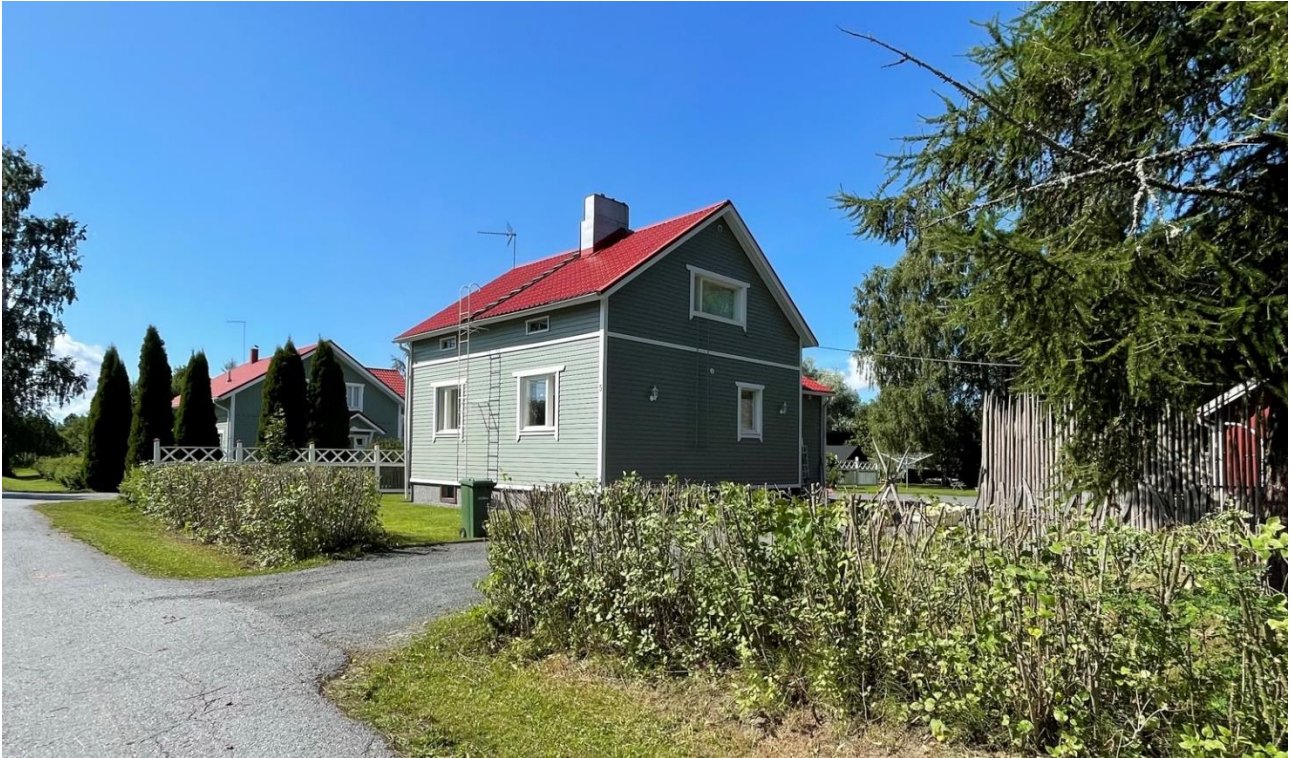
Kuva 4.59. Talo Veljestien pohjoisvarrella. Ikkunat ja puuverhous on uusittu, ikkunakehykset ja verhouksen listat on lisätty, kattomateriaali on muutettu. Kattokorkeuskin on todennäköisesti muutettu alkuperäisestään.

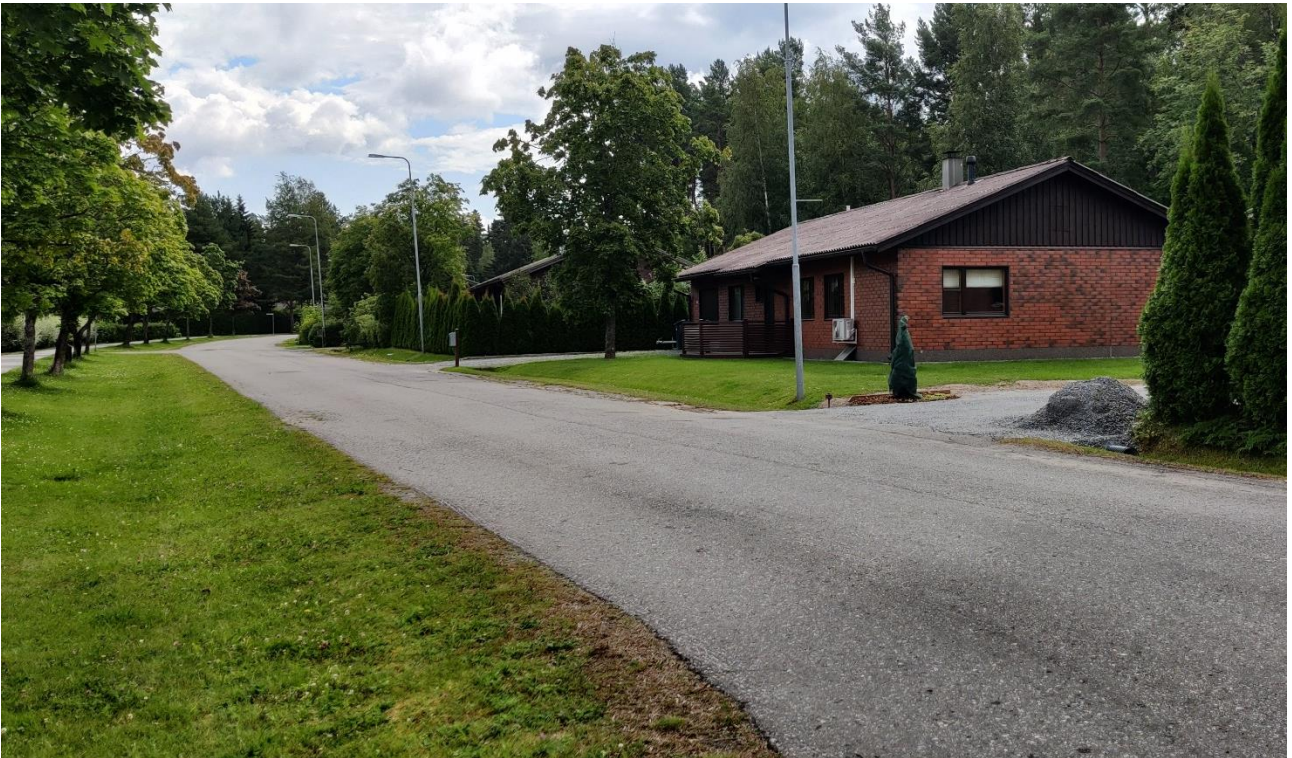
Kuva 4.110. Krapistontie pohjoiskaari. Alueen pääteiden toisella puolella on aina puurivi. Rakennusten julkisivut ovat tiilimuurattuja valkoisella tai tummalla polttotiilellä.

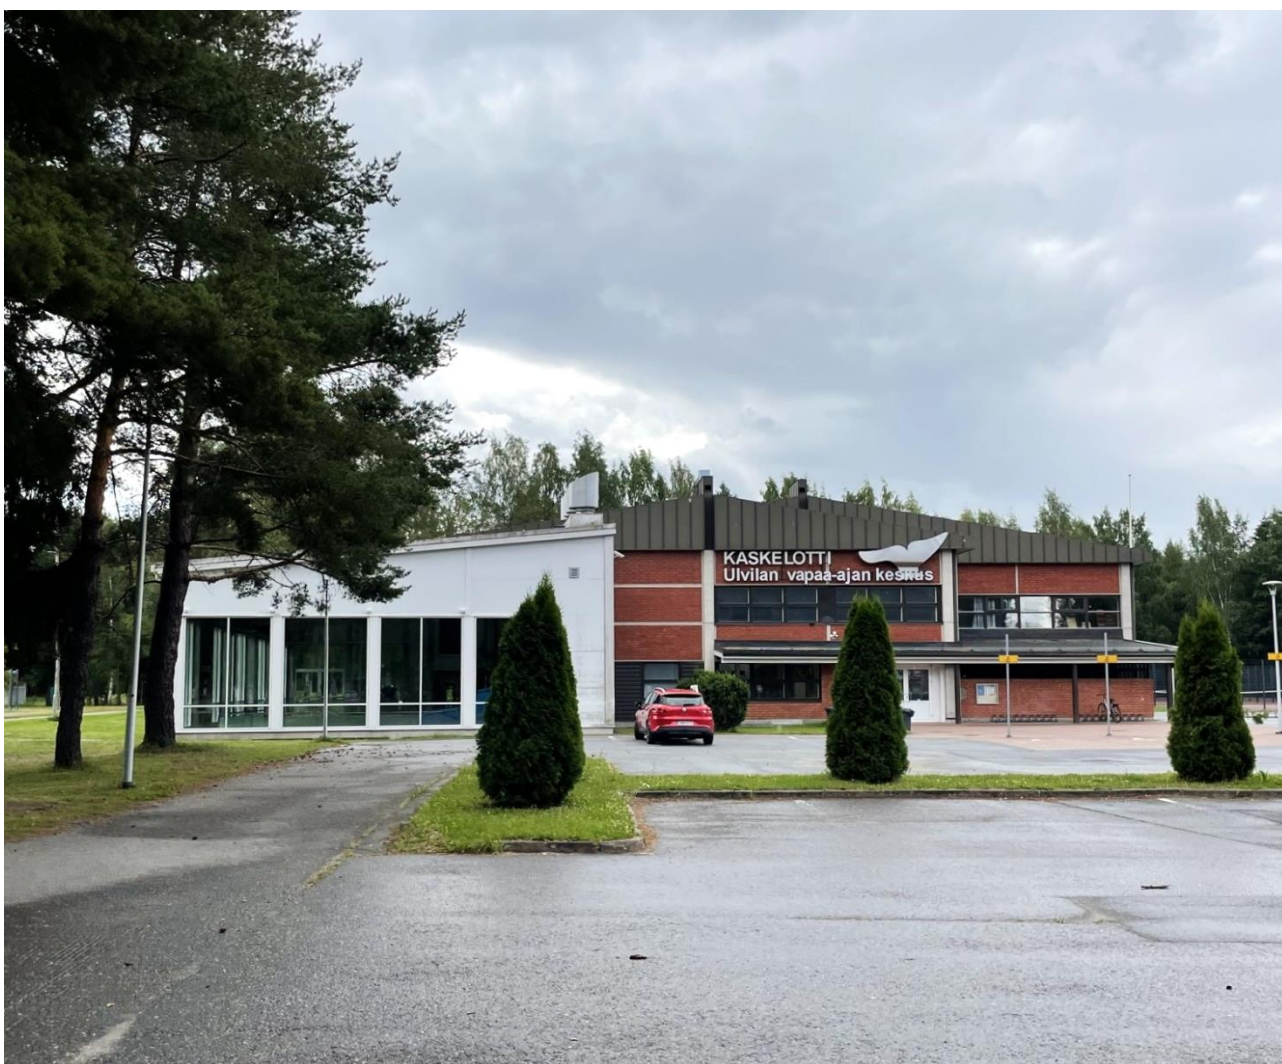
Kuva 4.147. Rakennuksen luoteisjulkisivu, jossa vasemmalla on monitoimialtaan laajennus.

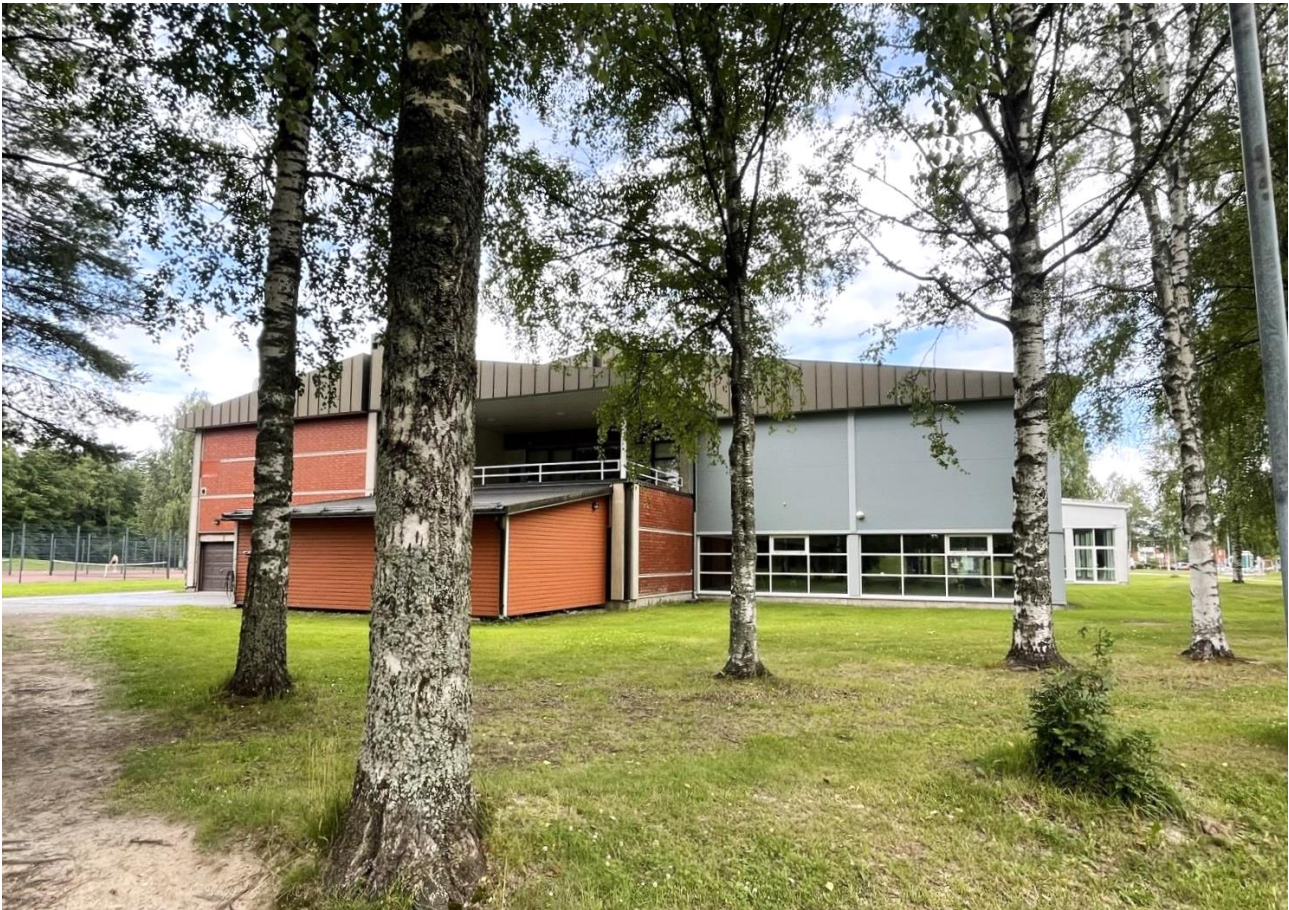
Kuva 4.148. Rakennuksen kaakkoisjulkisivu. Vasemmalla rakennuksen eteen on lisätty ulkova-rasto vuoden 2005 peruskorjauksen yhteydessä. Oikealla uima-altaan osalla julkisivumateriaali on muutettu.

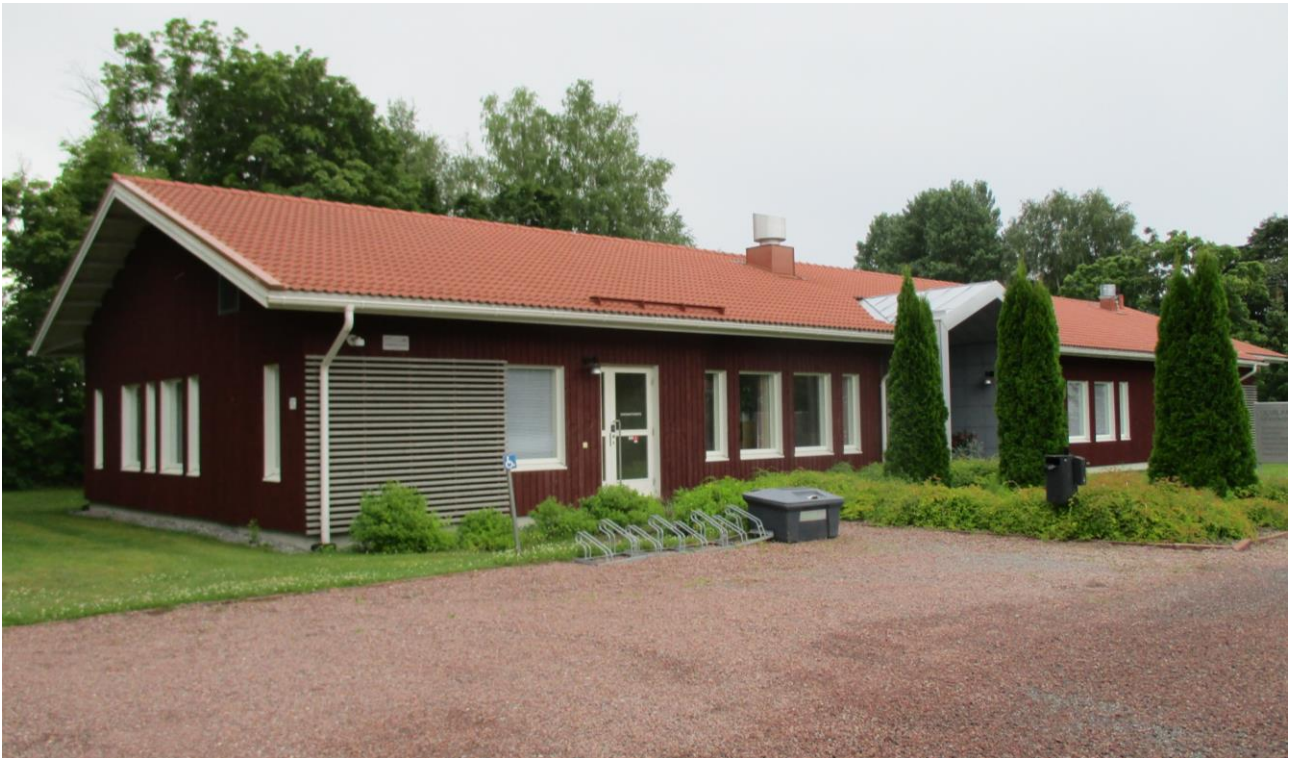
Kuva 4.170. Eteläpuoleisen rakennuksen pohjoisjulkisivu pihatielle päin. Puulaudat on asennettu pystyyn, aukotuksen ratkaisu on 2000-luvulle tyyppillistä.

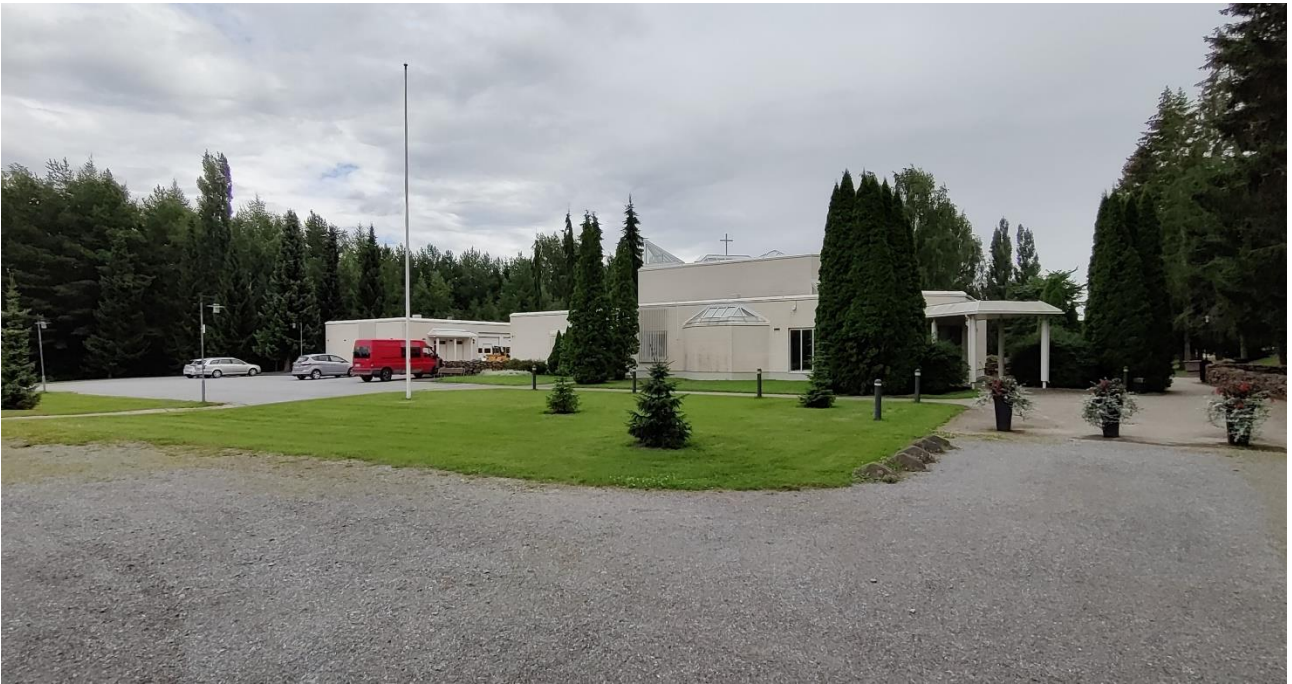
Kuva 4.177. Siunauskappeli erottuu metsäkasvillisuudesta hautausmaan portilta katsottuna. Kappelin pohjoispuolella on alkuperäisen suunnitelman mukainen nurmikenttä.
